VATTEN- OCH ÅTGÄRDSPLAN UMEÅ RYTTARFÖRENING

Slutrapport

2023-10-25

Uppdrag: 331430 Umeå ryttarförening LOVA-ansökan
Titel på rapport: Vatten- och åtgärdsplan, Umeå Ryttarförening
Status: Slutrapport
Datum: 2023-10-25

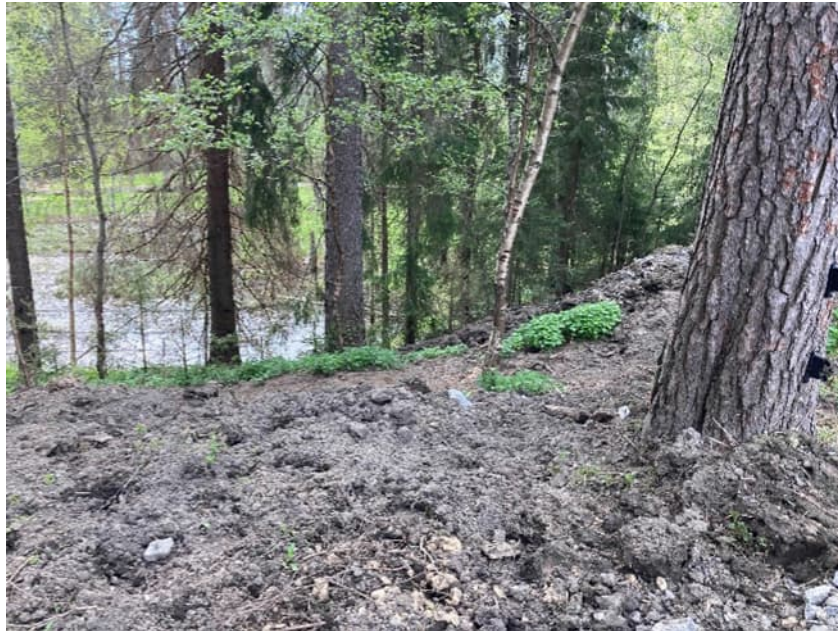
Figur 2. Upptrampad slänt i ridskolehage. Recipient nedan slänten. (Tyréns Sverige AB, 2023)

lutar ner mot recipienten i ett par av hagarna. Slänten är upptrampad av hästarna och saknar till stor del växtlighet, se Figur 2. Ridskolans hagar är på ett par ställen i direkt anslutning till recipienten. Avvattnings av hagarna sker delvis direkt till recipient och delvis via diken som slutligen avrinner till Tvärån, se Figur 3 och Figur 4.

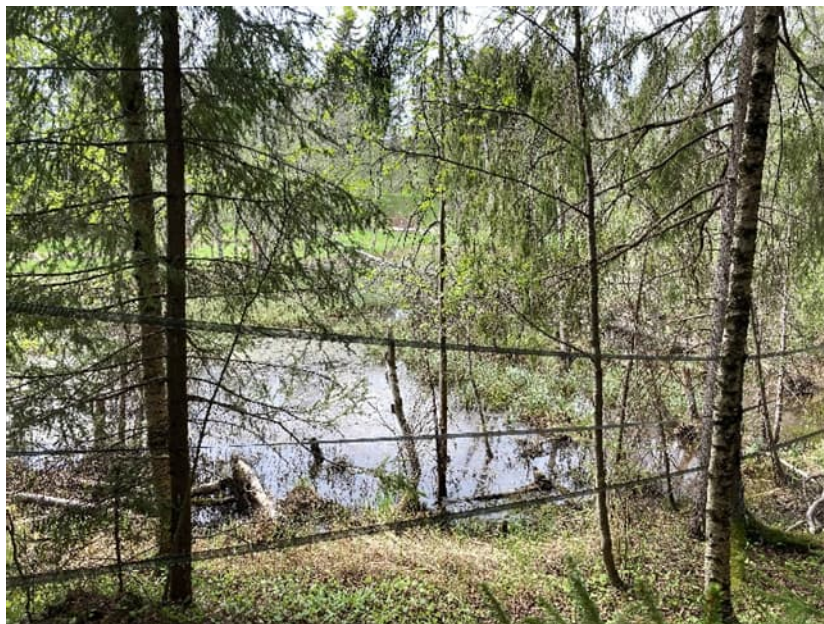
Figur 3. Ridskolehage i direkt anslutning till recipient. (Tyréns Sverige AB, 2023)

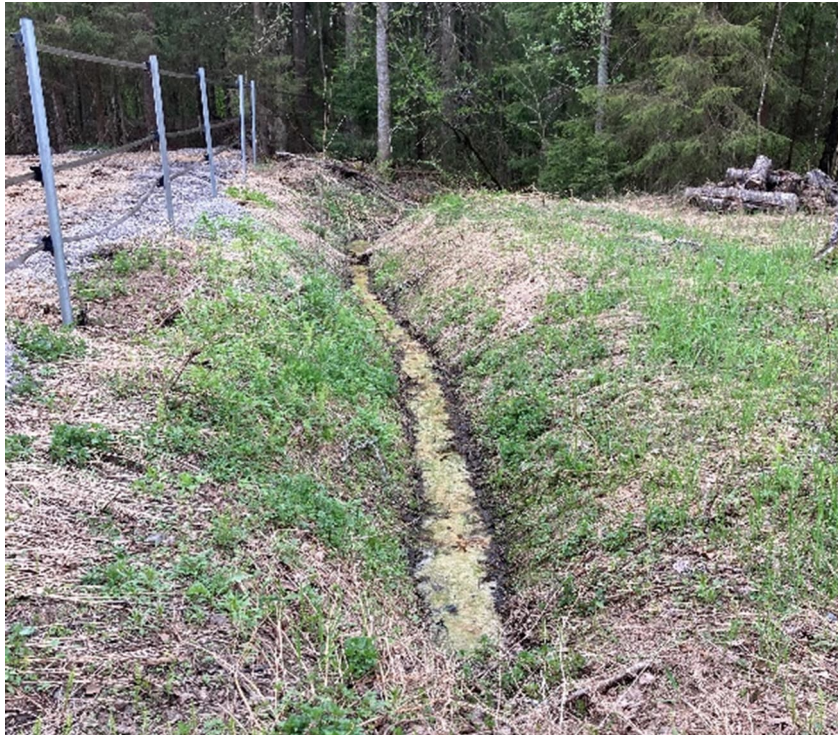
Figur 4. Dike vid ridskolehage. (Tyréns Sverige AB, 2023)

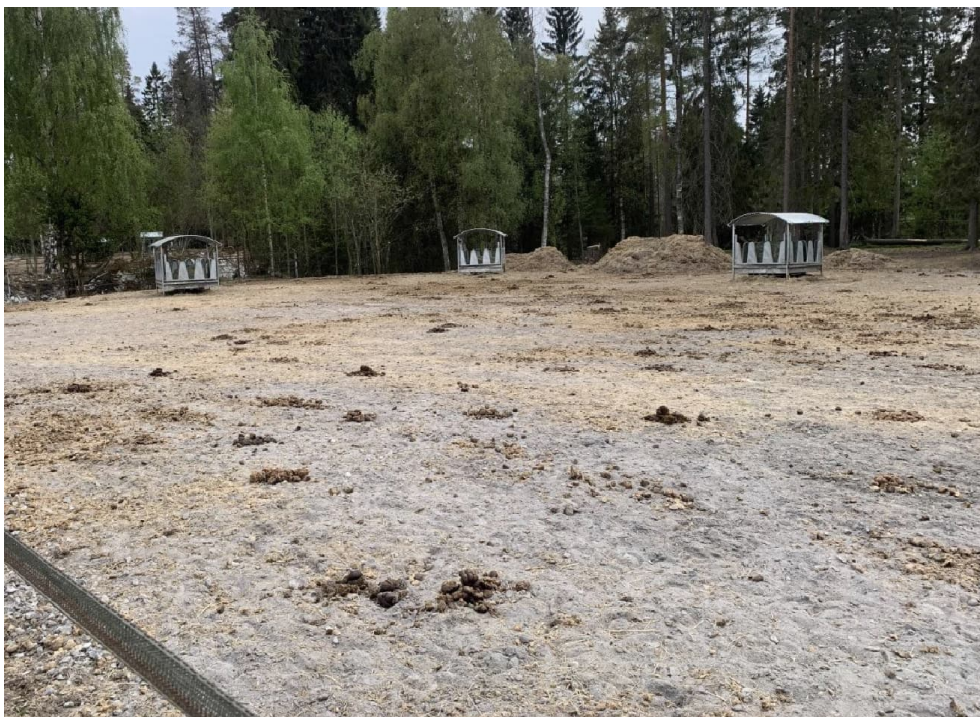
Figur 5. Grusade hagar för ridskolehästarna med ihopskyfflat gödsel i bakkant. (Tyréns Sverige AB, 2023)

Hagarna mockas med traktor och gödsel samlas ihop i högar som ligger i hagarna fram till borttransport, se Figur 5. Utfodring sker på foderbord försedda med tak.

Ridskolehästarnas hagar mockas med traktor och gödsel samlas ihop i högar som ligger i hagarna fram till borttransport, se Figur 5. Borttransport av gödsel från privathästarnas hagar till Forslundagymnasiet sker vid 3 tillfällen per år. Privathästarnas hagar mockas dagligen och gödsel läggs på uppmärkta platser, se Figur 8 och Figur 10. Gödsel lagras direkt på mark och körs sedan till Forslundagymnasiet vid 2 tillfällen per år. Under vinterhalvåret mockas privathästarnas hagar i den utsträckning det går utifrån snö och is. Gödsel från mockning av privathästarnas hagar lämnas under vinterhalvåret på gödselplatta vid stallet, se Figur 9 och Figur 10. Gödsel från mockning av samtliga hästars boxar lämnas på gjuten gödselplatta under tak, som finns i direkt anslutning till stallet, Figur 9 och Figur 10. Även detta gödsel transporteras till Forslundagymnasiet. Ytorna utanför stalllets gödselplattor är grusade.

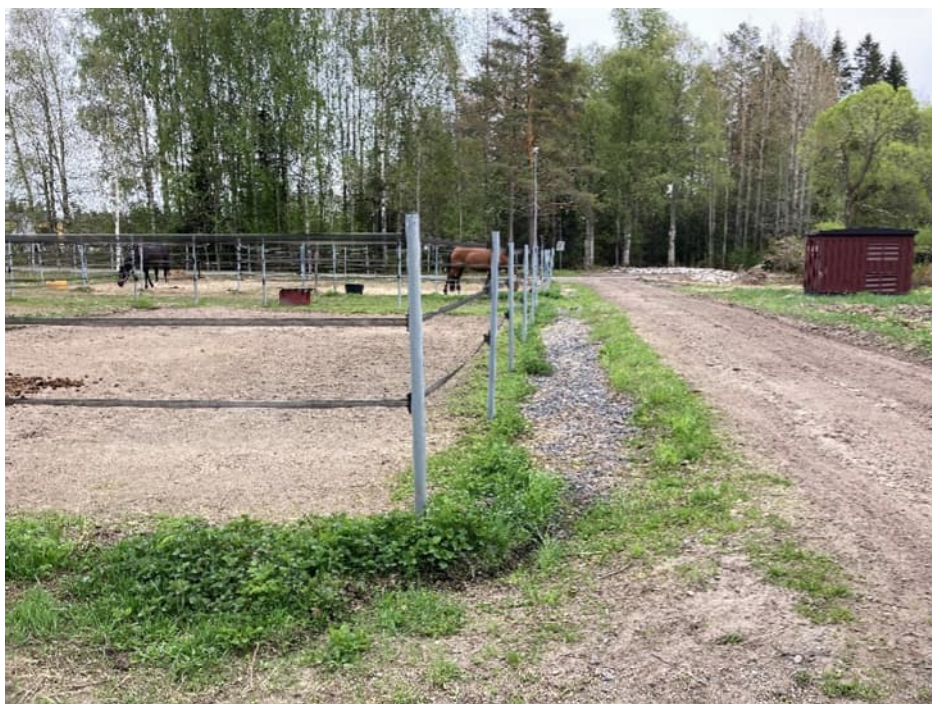
Figur 7. Hage för privathäst med dränering utanför hagen. (Tyréns Sverige AB, 2023)

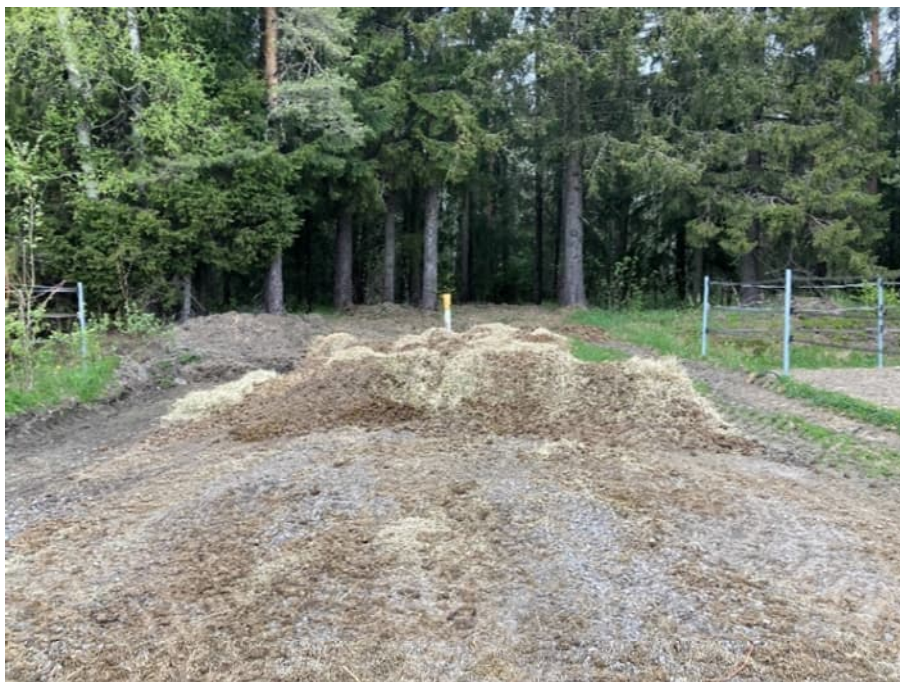
Figur 8. Gödselupplag vid privathästarnas hagar. (Tyréns Sverige AB, 2023)

Den ena platsen för snöupplag nyttjas dessutom under barmarkssäsong för gödselhantering (se Figur 8, vilket är det nordvästra snöupplaget i Figur 12) och är beläget i direkt anslutning till dike som avvattnar området till recipient, detta ökar ytterligare sannolikheten för näringsläckage. Även det nordöstra snöupplaget (Figur 12) är beläget i direkt anslutning till det dike som rinner genom anläggningen. Snöupplaget som är beläget mellan ridskolans hagar (Figur 11, snöupplag placerat i söder i Figur 12) är placerat i en ravin mellan hagarna som lutar ned mot Tvärån varför en stor del av smältvattnet bedöms avrinna direkt till recipient. Eftersom snön innehåller viss gödsel bedöms det finnas risk för att näringsämnen från gödsel läcker ut i Tvärån.

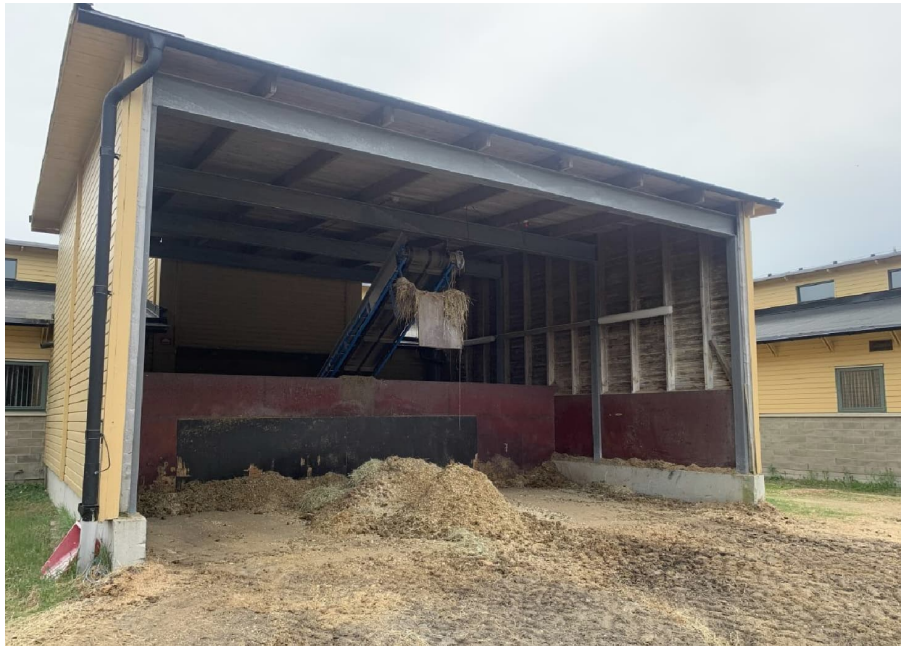
Figur 9. Gödselplatta vid stallet. (Tyréns Sverige AB, 2023)

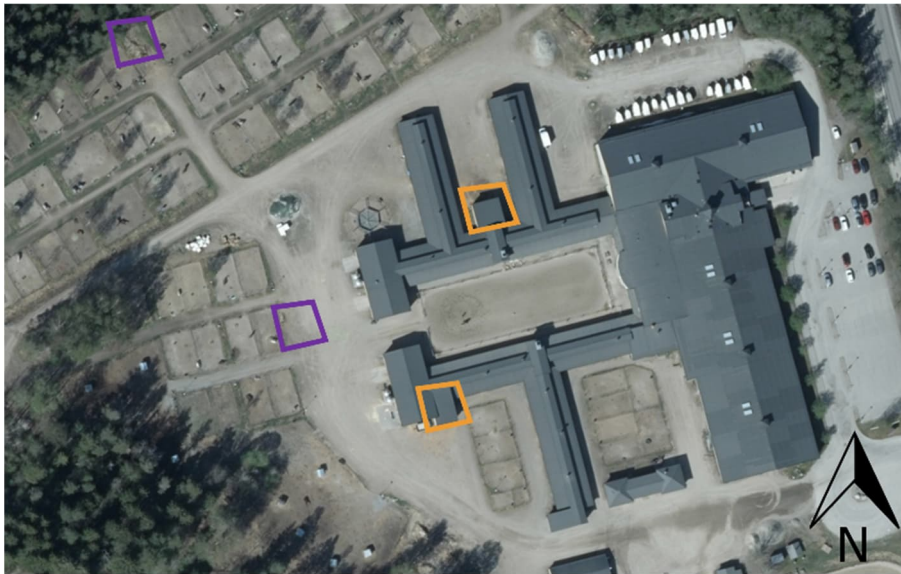
Figur 10. Ytor för gödsellagring på anläggningen. Gödselplattor markerade i orange och upplag på mark markerade i lila (Lantmäteriet, 2023)

Gödsel från hagarna lagras på särskilda platser eftersom de kan innehålla sten. Dessa ytor saknar platta och en av platserna är belägen ovanpå det dike som löper genom fastigheten (Figur 10).

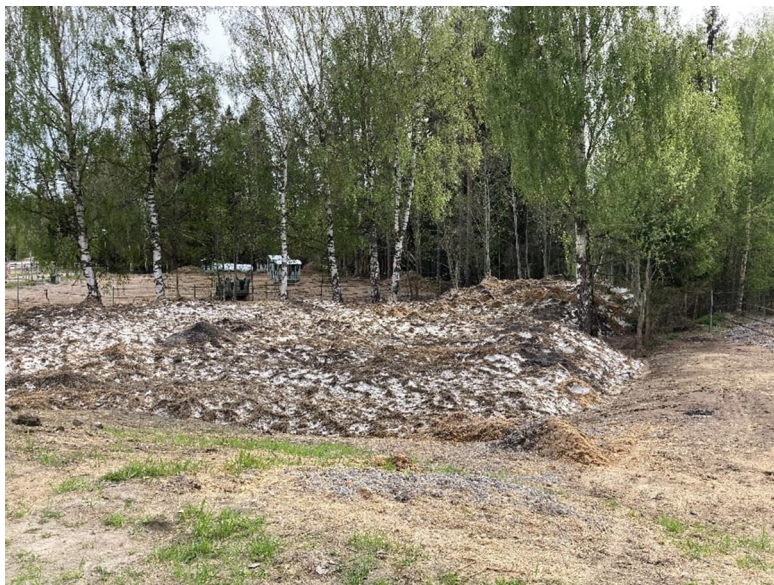
Figur 11. Snöupplag i ravin mellan ridskolehagar. (Tyréns Sverige AB, 2023)

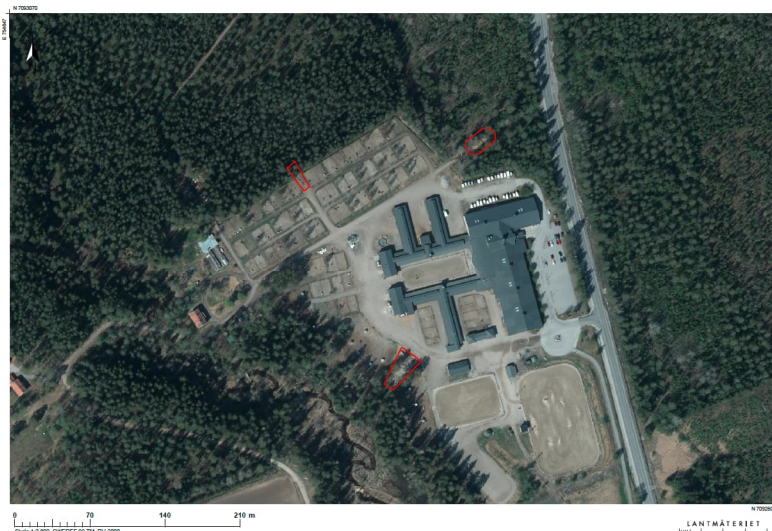
Figur 12. Snöupplagens placeringar på anläggningen markerade i rött. (Lantmäteriet, 2023)

Vid snöröjning av anläggningens gårdsytor läggs snöhögarna i skogen eller på gårdsytor utanför hagarna, se Figur 11. För placering av snöupplag se Figur 12.

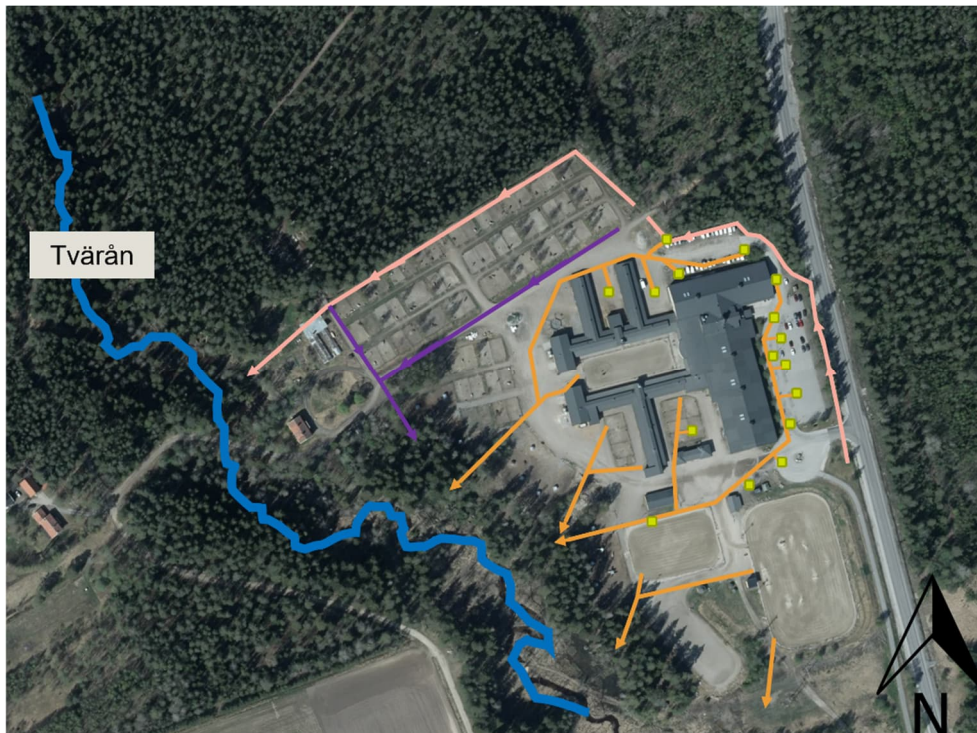
Figur 13. Delar av dagvattenledningsnätet (orange streck) och befintliga dagvattenbrunnar (ljusgröna fyrkanter). Det dike som rinner längs privathästhagarnas norra kant visas i rosa och de diken som avvattnas flertalet privathästhagar redovisas i lila. (Lantmäteriet, 2023)

Takdagvatten samt dagvatten från parkeringsytorna öster om anläggningen avvattnas via ledningsnät som har sin utsläppspunkt vid ridskolehagarna (orange streck i Figur 13 och foto i Figur 14). Vidare finns ett antal dagvattenbrunnar som också leds till Tvärån via ledningsnät (ljusgröna kvadrater i Figur 13). Dränvatten från paddocken mellan stallkropparna leds också dit.

Ett större dike (Figur 15 och Figur 16) löper längs anläggningens norra gräns i öst-västlig riktning (rosa streck Figur 13). Diket löper sedan förbi privathästhagarna och har sitt utlopp i ett biflöde till Tvärån. Vidare finns ett antal mindre diken (Figur 18, Figur 17 och Figur 19) i anslutning till privathästhagarna som avvattnar dessa (lila streck i Figur 13). Dessa diken leds under en grusväg och har sitt utlopp i Tvärån.

Avrinnande vatten från hopp- och framridningsbanor leds till en utsläppspunkt sydväst om dressyrbanan. Delar av hoppbanan avvattnas även till en utsläppspunkt i dike, öster om hoppbanan, som även det mynnar i Tvärån (Figur 13).

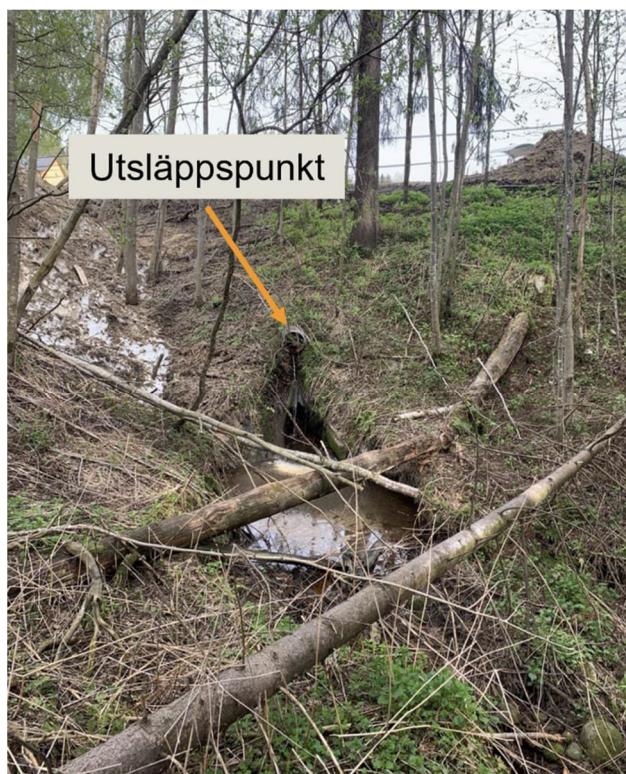
Figur 14. Utlopp från internt dagvattennät. Rinner ner till Tvärån. (Tyréns Sverige AB, 2023)

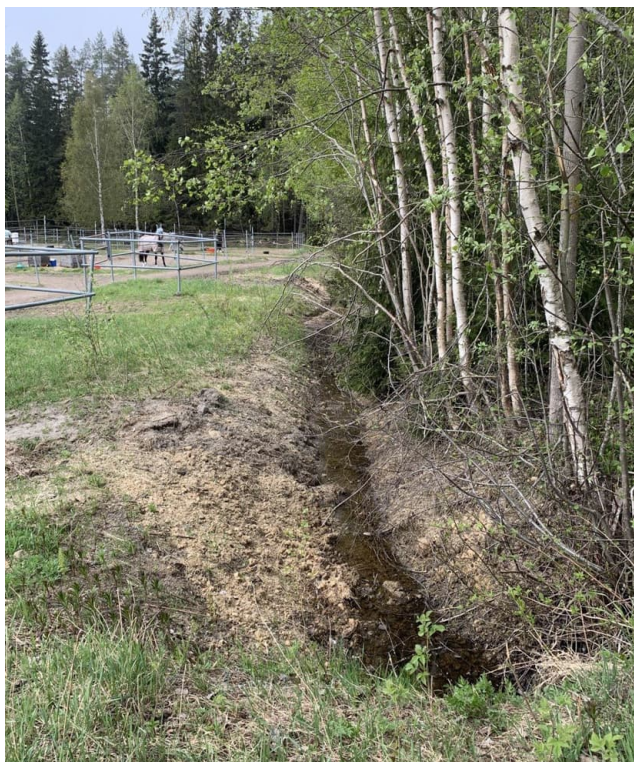
Figur 15. Dike som rinner genom anläggningen. (Tyréns Sverige AB, 2023)

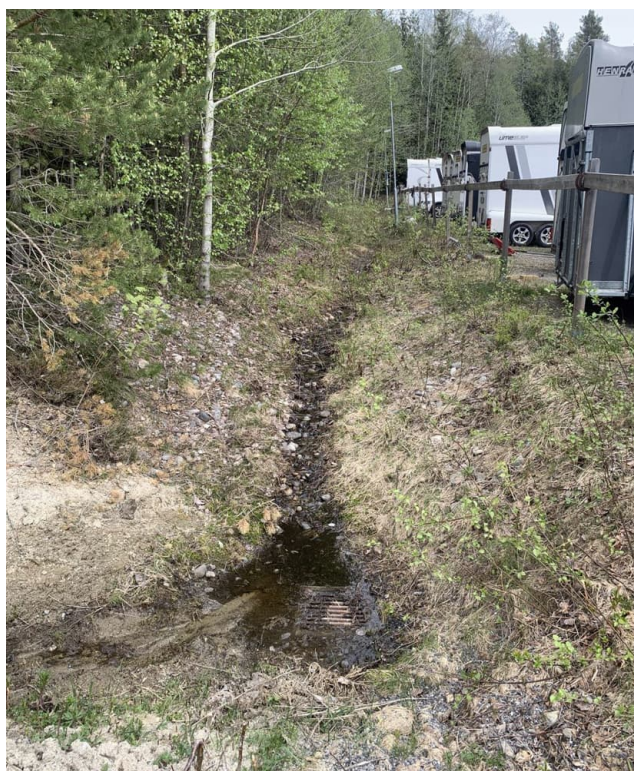
Figur 16. Dike som rinner genom anläggningen. Dagvattenbrunn i kröken som ansluter till bef. ledningsnät. (Tyréns Sverige AB, 2023)

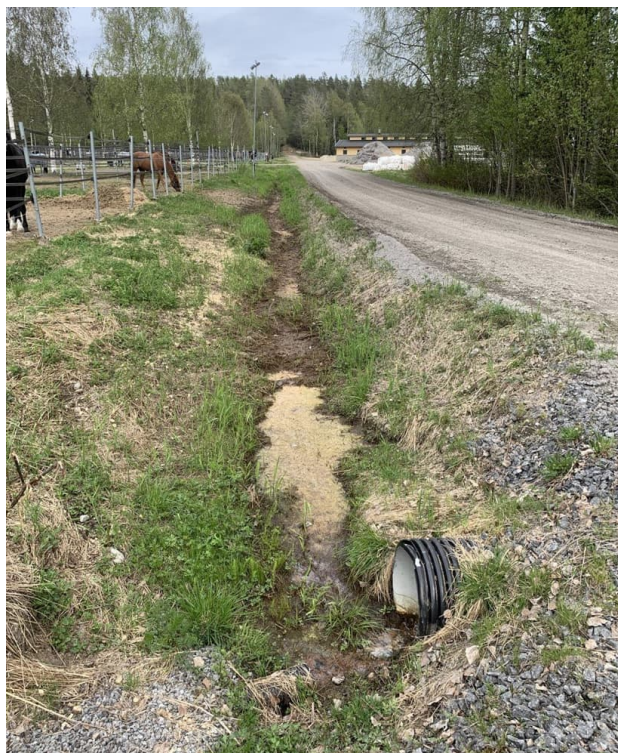
Figur 17. Dike som avvattnar privathästhagarna. (Tyréns Sverige AB, 2023)

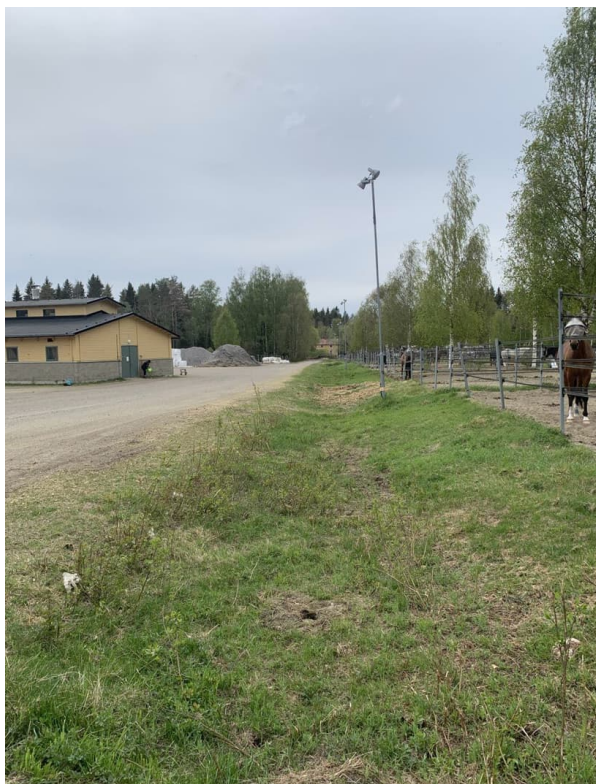
Figur 18. Dike för avvattning av privathästhagar. (Tyréns Sverige AB, 2023)

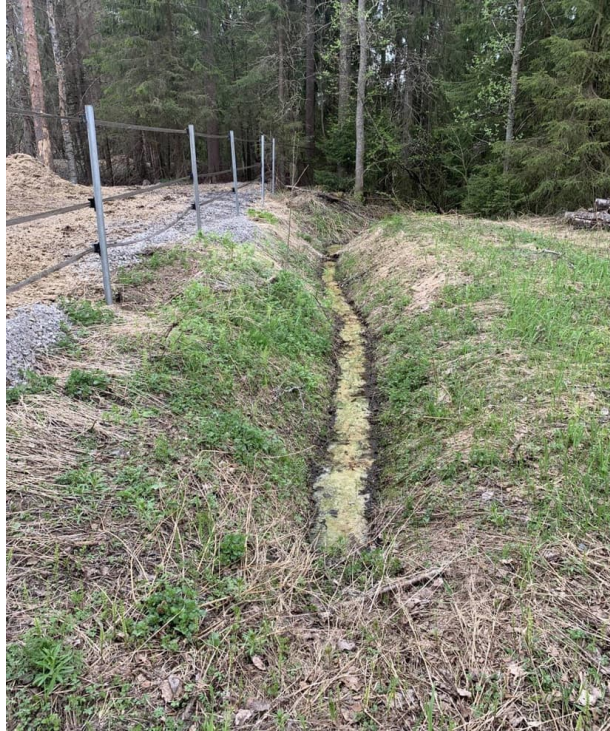
Figur 19. Dike som leder avrinnande vatten från privathästhagarna till Tvärån. (Tyréns Sverige AB, 2023)

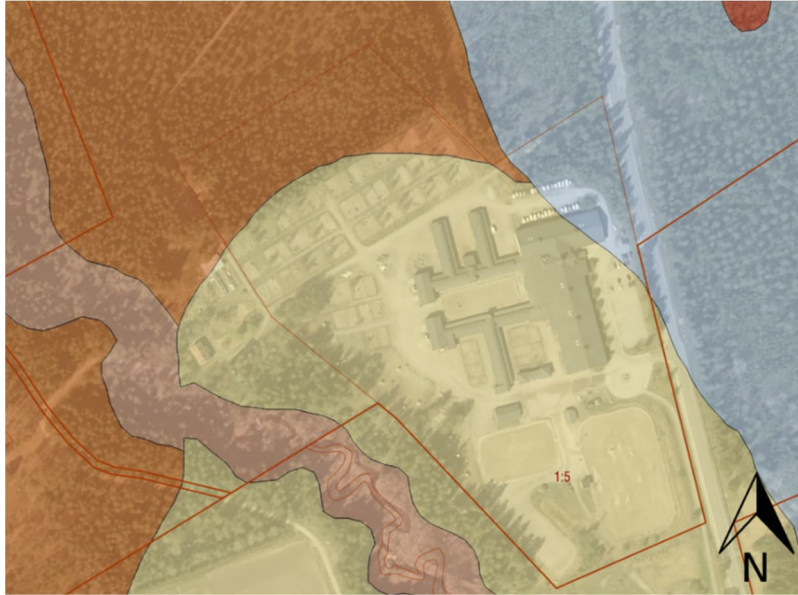
Figur 20. Jordarter (1:25 000 – 1:100 000) inom aktuellt område (SGU, 2023). Aktuell fastighet är belägen mitt i figuren. Orange områden består av postglacial sand, gula områden består av silt, rosa områden består av älvsediment (grosilt-finsand) och blå områden består av morän.

Enligt SGU:s jordartskarta (jordarter 1:25 000 – 1:100 000) utgörs jordarna inom anläggningen framför allt av silt (gula områden i Figur 20). I skogsområdet i fastighetens norra delar består marken av sand (orange område i Figur 20). Jorden inom de delar av fastigheten som består av silt har enligt SGU:s karteringar låg genomsläpplighet (gröna områden i Figur 21) medan skogen i norra delen av fastigheten där jordarterna består av sand har hög genomsläpplighet (röda områden Figur 21). Låg genomsläpplighet innebär att mindre vatten infiltrerar och istället avrinner på markytan medan hög genomsläpplighet innebär att en större andel vatten infiltrerar i marken. Ju mer vatten som infiltrerar desto mindre blir stående på ytan där det ger upphov till leriga hagar. Jord med hög genomsläpplighet bedöms därför som fördelaktigt för att undvika leriga och svärmockade hagar.

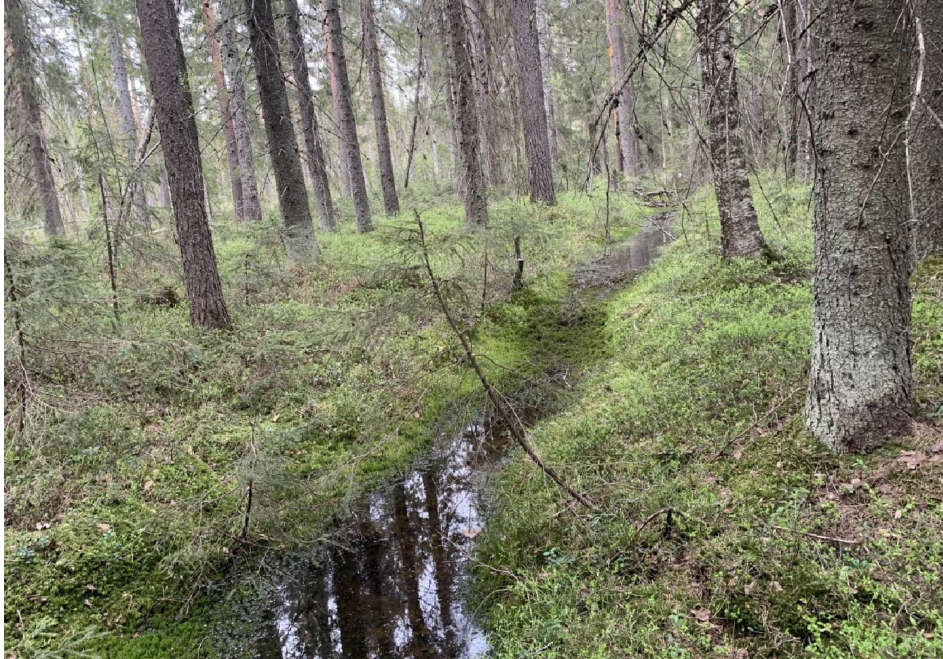
Figur 22. Skogsmark norr om befintlig anläggning med vattenfyllt dike. (Tyréns Sverige AB, 2023)

Inga grundvattenmätningar har genomförts inom ramen för uppdraget men då vatten påträffades i diken inne i skogen (Figur 22) görs bedömningen att grundvattennivåerna i norra delen av fastigheten ligger relativt ytligt.

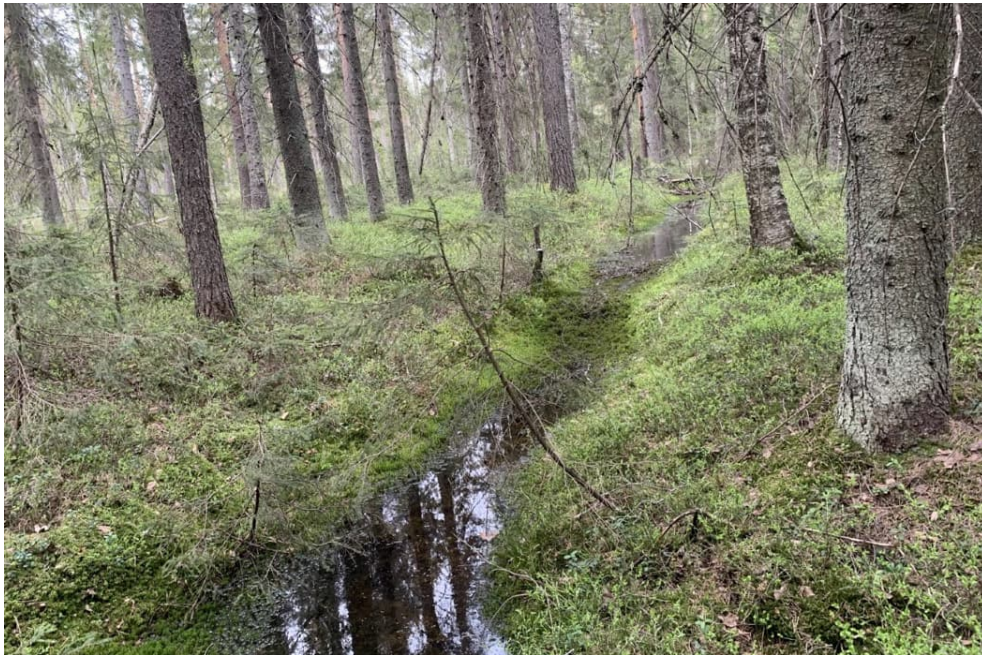
Figur 30. Vattenfyllt dike i skogsområdet norr om befintliga privathästhagarna. (Tyréns Sverige AB, 2023)

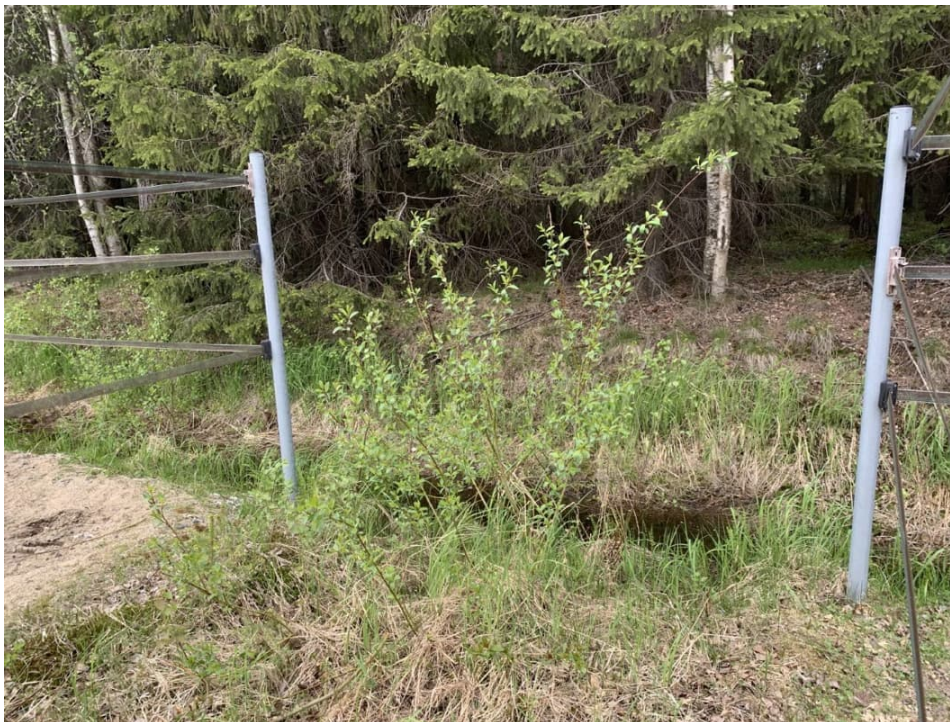
Figur 32. Privathästhagar som gränsar mot det större dike som rinner längs fastighetens norra hörn. (Tyréns Sverige AB, 2023).
